BRANDVERSUCHE AN ADR-WARNTAFELN

Aktenzeichen	21037457
Ausfertigung	1. Ausfertigung
Auftraggeber	Regoplast GmbH Michaela Harth Rheingaustraße 101 65203 Wiesbaden
Auftrag vom	17.09.2021
Versuchsnummer	21018/21019
Eingegangen am	17.09.2021
Prüfgegenstand / Untersuchungsmaterial	Orangefarbene Warntafeln gemäß ADR 5.3.2.2
Eingegangen am	28.09.2021
Prüfzeitraum	14.10.2021
Prüfort	BAM TTS An der Düne 44 15837 Baruth
Prüfung gemäß	ADR 2021 Unterabschnitt 5.3.2.2.2

PRÜFBERICHT

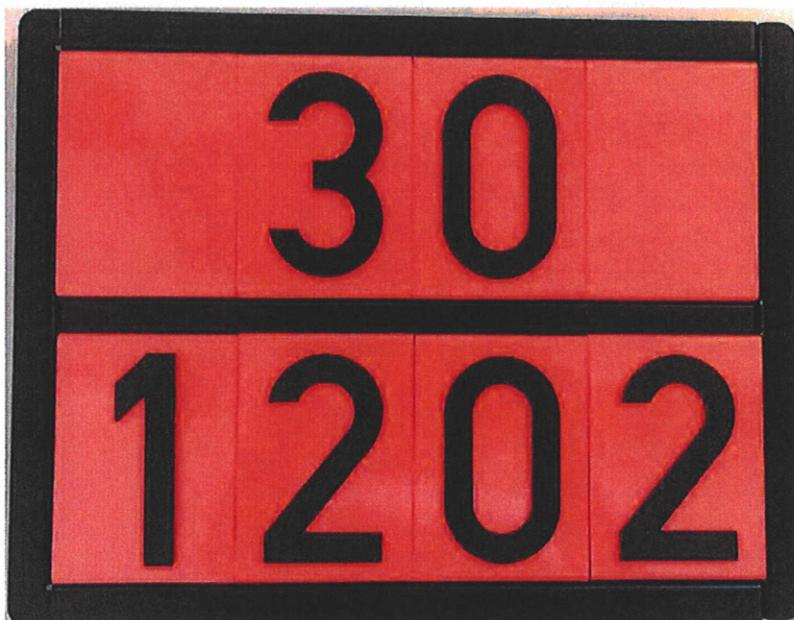
Die zu den Versuchen vorliegenden Tafeln entsprachen den Vorgaben des ADR Abschnitt 5.3.2.2. Das folgende Bild zeigt eine Tafel:

Bild 1: Warntafel im Anlieferungszustand

Objekt	Material
Trägerrahmen	austenitischer Stahl (1.4301)
	pulverbeschichtet mit MEGAPOL® F G/M Serie 140-04
Ziffern	austenitischer Stahl (1.4301)
	Folierung 3M™ Industrie-Warnmarkierung 13150
Kunststoffeinsätze	Polyamid 6 schwarz metak GmbH & Co. KG

Die Schilder wurden fertig montiert entsprechend Bild 1 angeliefert und geprüft.

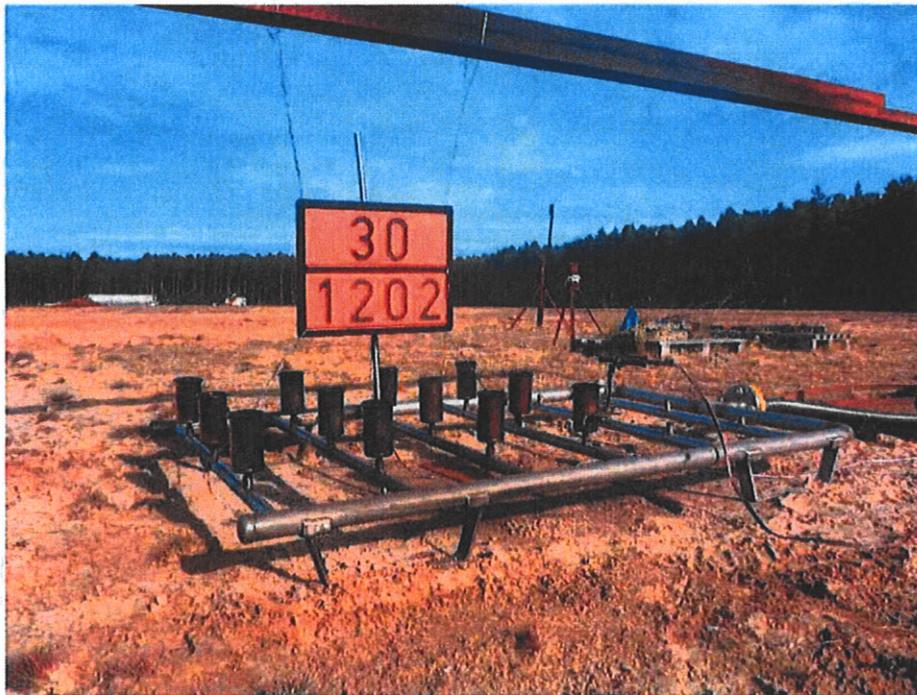
Im ersten Versuch wurde das Prüfobjekt aufrecht stehend (frei hängend) aufgebaut, im zweiten Versuch sollte die Aufhängung flach liegend über der Befeuerung erfolgen. Die folgenden Bilder zeigen die Versuchsaufbauten:

Bild 2: Prüfstand mit Prüfobjekt (Versuch 1)

Der Prüfstand besteht aus einem Gitterrohrgestell mit 12 Brennerdüsen für gasförmiges Propan. Der Propan-Massenstrom wurde aufgrund von Erfahrungswerten mit vergleichbaren Versuchsaufbauten auf 140 g Propan/Düse/min eingestellt, die Zündung erfolgte automatisch.

Dieser Aufbau unter Verwendung von Propan als Brennstoff ist geeignet, Lachenbrände (sog. Poolfeuer), realistisch abzubilden. Der Massestrom wurde über die Dauer des Versuchs konstant gehalten.

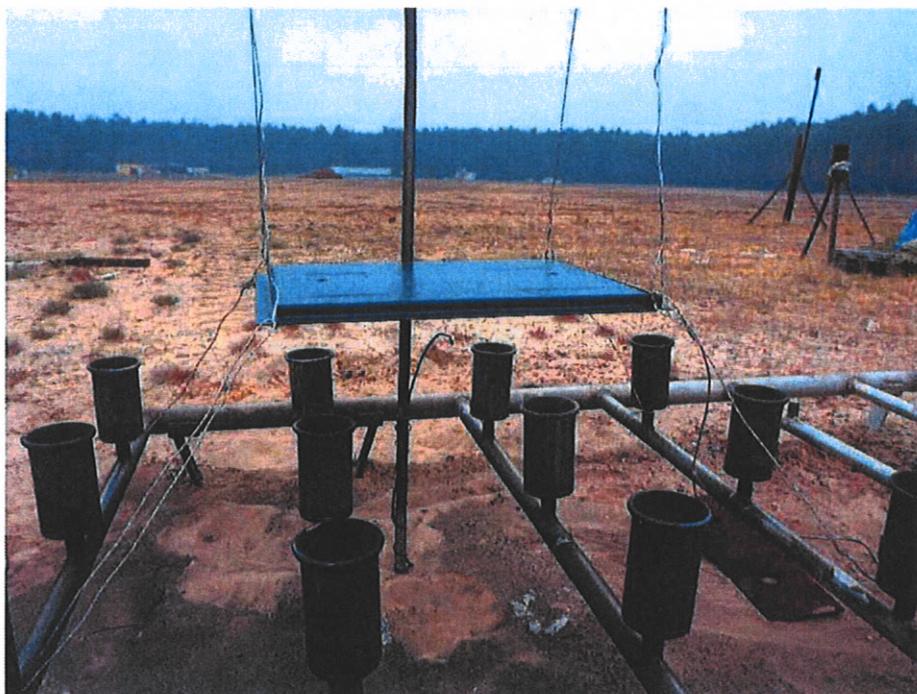
Bild 3: Prüfstand mit Prüfobjekt (Versuch 2)

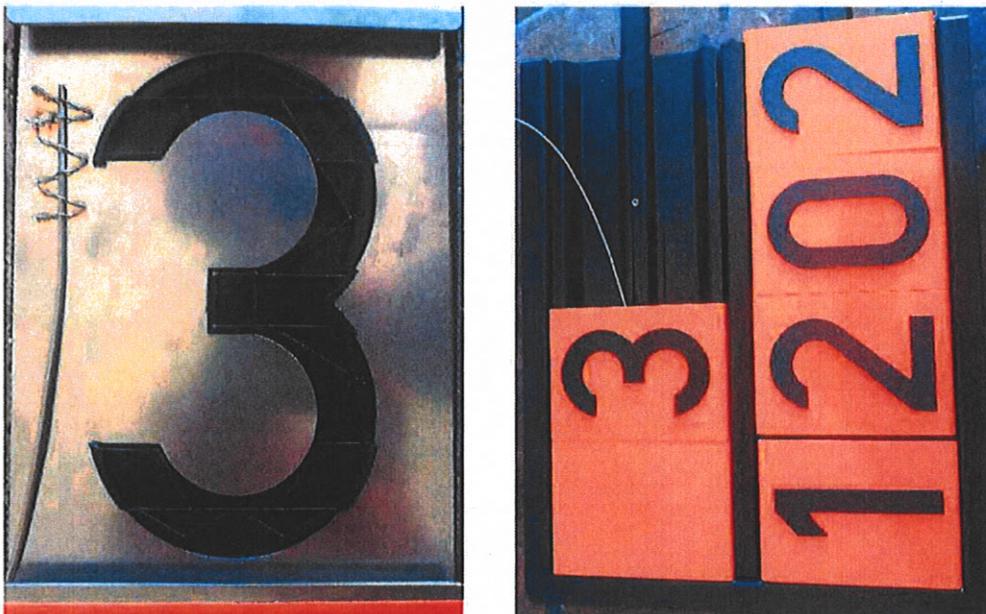
Jedes Prüfmuster wurde mit einem Thermoelement Typ K nach EN 60584 ausgerüstet. Die Chargenzertifikate der Thermoelemente liegen dem Bericht im Anhang bei. Die ermittelten Temperaturen sind unter 5. Versuchsergebnisse angeführt. Die folgenden Bilder zeigen die Instrumentierung der Warntafel, das Thermoelement wurde in der Draufsicht von hinten in der unteren linken Ecke der Zifferntafel „3“ angebracht.

Bild 4,5: Position Thermoelement Oberflächentemperatur

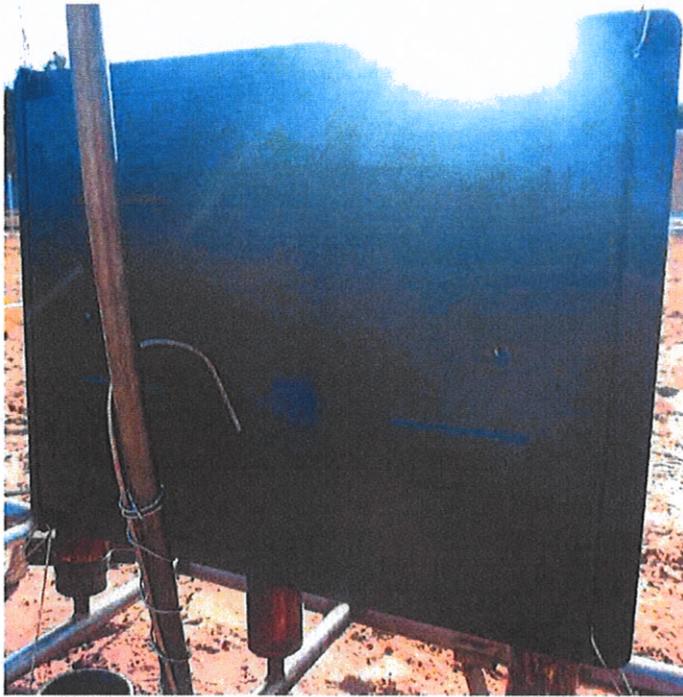
Die mittlere Feuertemperatur wurde mit einem Thermoelement Typ K nach EN 60584 ermittelt. Das Zertifikat liegt dem Bericht im Anhang bei. Die ermittelten Feuertemperaturen sind unter 5. Versuchsergebnisse angeführt. Das folgende Bild zeigt die Installation des Thermoelements zur Messung der Feuertemperatur.

Bild 6: Position Thermoelement Feuertemperatur

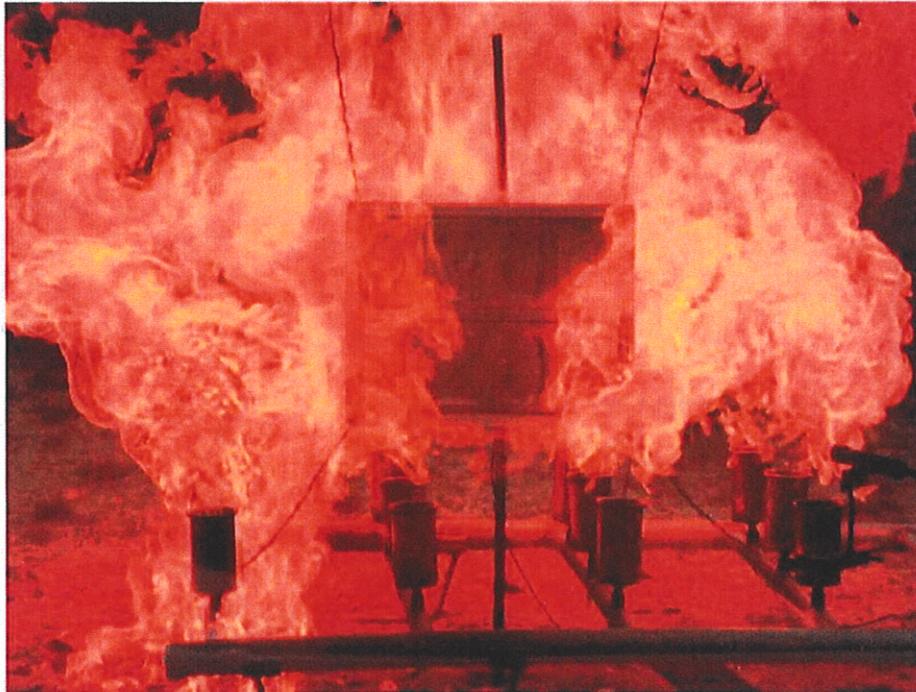
Bild 7: Versuchsdurchführung 1

Jedes Prüfmuster wurde mittig in einem Abstand von 150 mm oberhalb des Feuers an den vorhandenen Befestigungsvorrichtungen frei aufgehängt.

Die Befuerung wurde gestartet und für die Dauer von $T > 30$ min konstant gehalten. Die Temperaturverläufe wurden aufgezeichnet, es erfolgten eine Foto- und Videodokumentation.

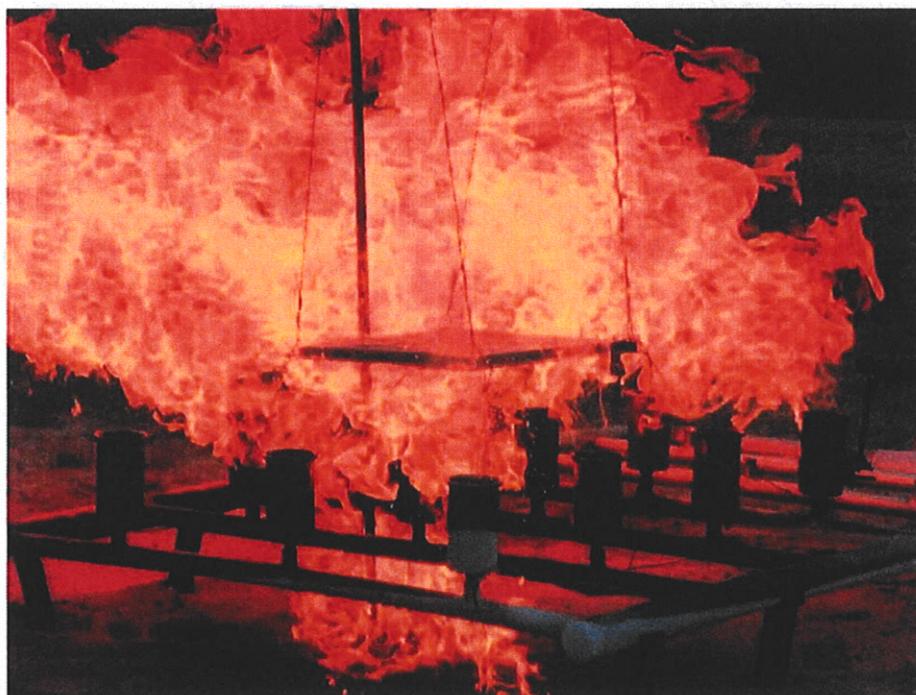
Bild 8: Versuchsdurchführung 2

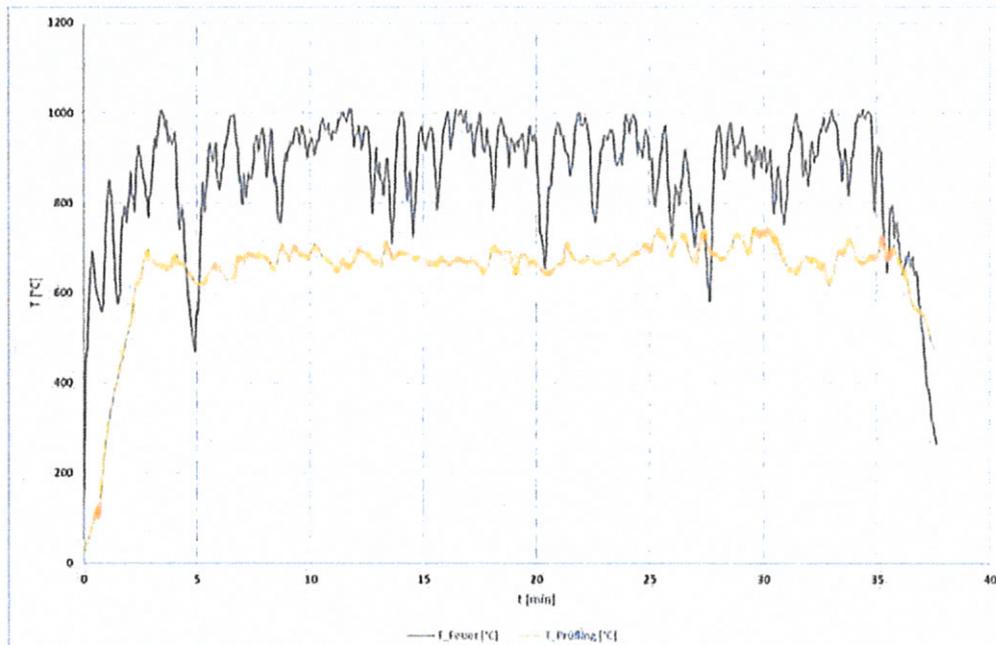
Diagramm 1: Oberflächen- und Feuertemperatur Versuch 1

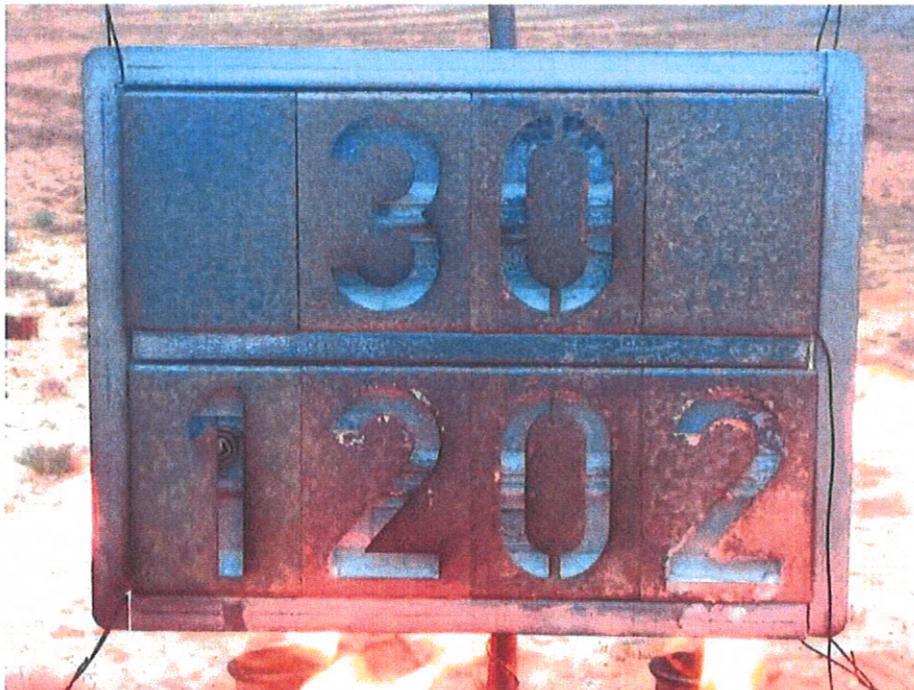
Bild 9: Versuchsergebnis 1

Nach Abschluss der Versuche konnte die volle mechanische Integrität der Gefahrgutwarntafeln festgestellt werden. Der Trägerrahmen und die Zifferntafeln waren in ihrer Form nicht verändert. Die Folie sowie die Pulverbeschichtung sind erwartungsgemäß verbrannt.

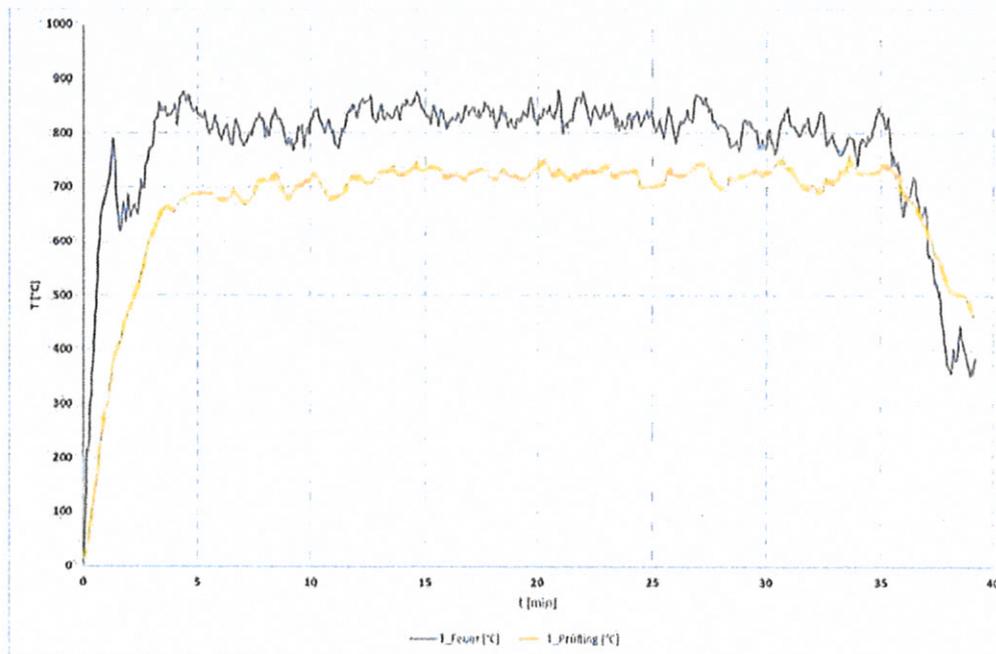
Diagramm 2: Oberflächen- und Feuertemperatur Versuch 2

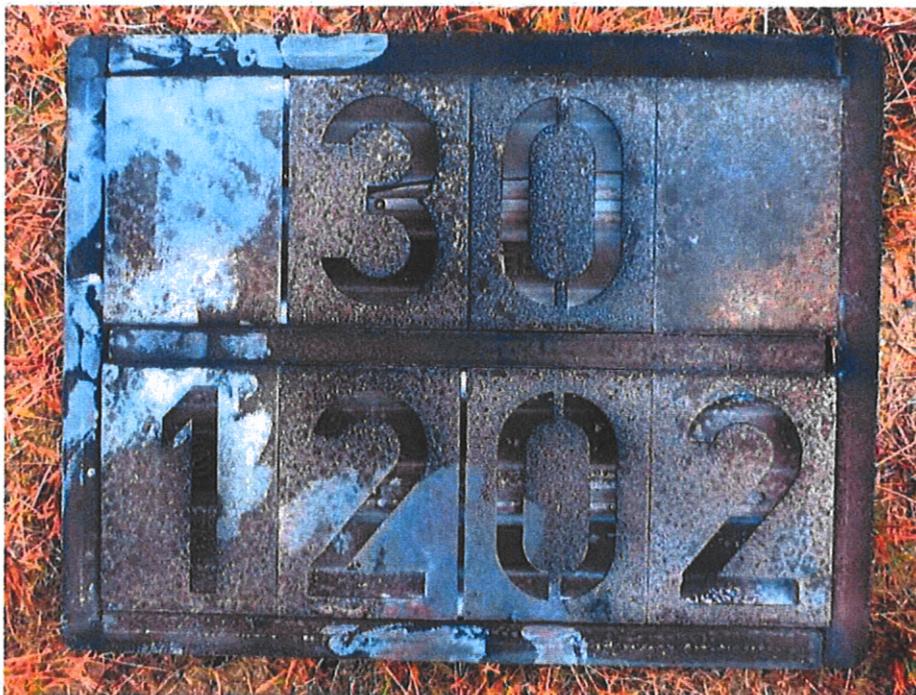
Bild 10: Versuchsergebnis 2
